Edilizia storica. A Faenza, sulle prime colline antistanti la rocca medioevale di Oriolo, il recupero a uso residenziale di un immobile di inizio '900 con decori di matrice Liberty è stato realizzato attraverso l'uso di un approccio progettuale rispettoso dei caratteri dell'edificio

Coperture, intonaci, finiture con rivisitazione di interni ed esterni

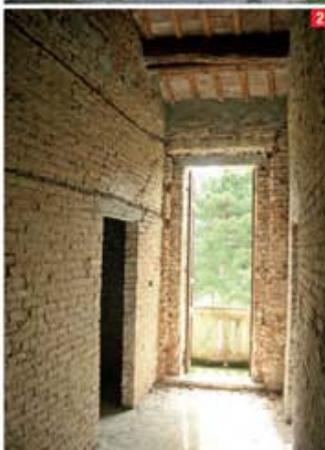
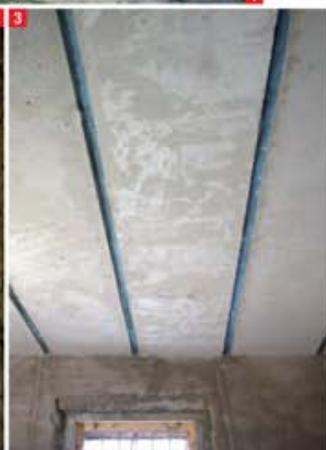
1-2. L'edificio all'inizio del cantiere; si possono notare le diverse lesioni presenti sulle murature esterne (antecedenti agli interventi strutturali) e i segni del consolidamento del solaio del primo piano.
